# Informe de inspección

Inspección Técnica  
Ponferrada 11

Septiembre 2016

Dirección:  
**c/ Ponferrada 11**  
**28029. Madrid.**

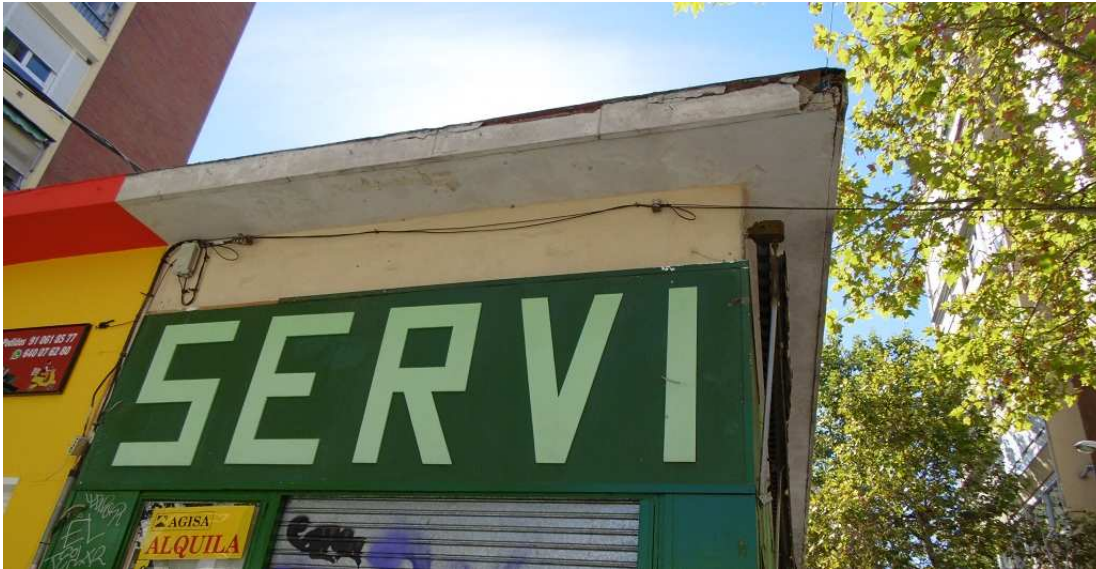
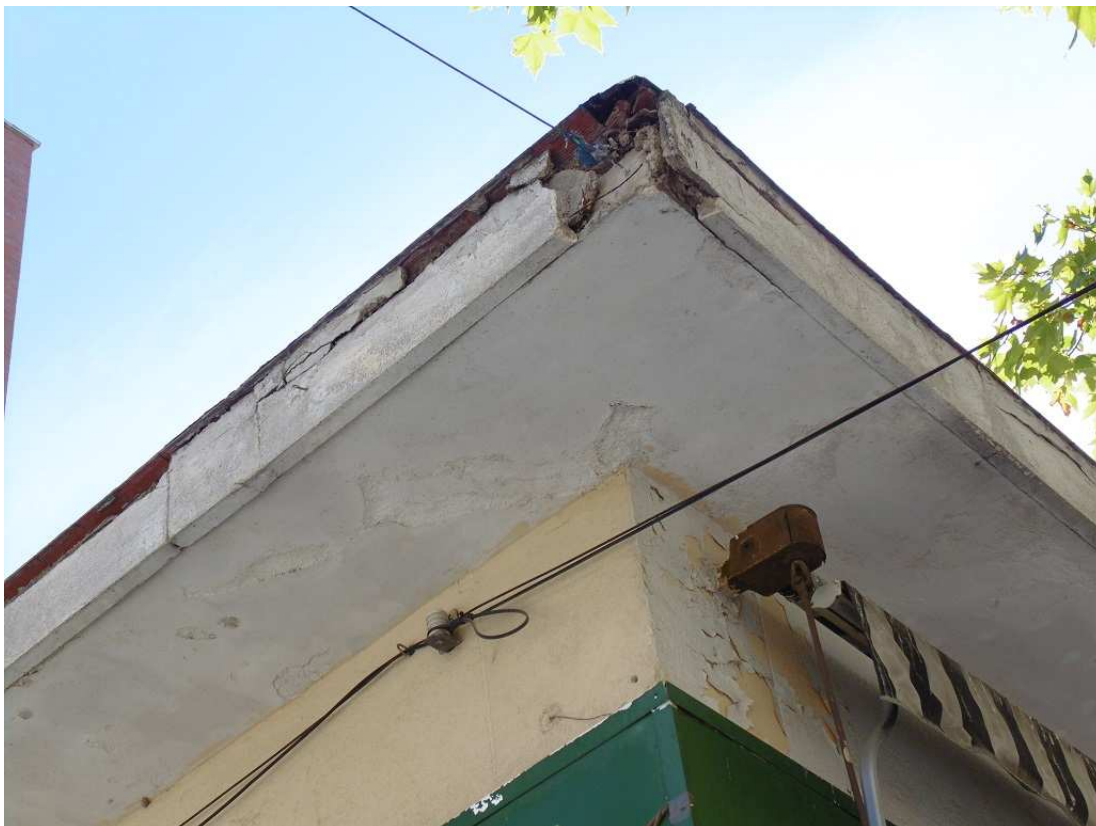
## FACHADA SUR

*Dispone su lateral derecho, deteriorado con agrietamiento y riesgo de desprendimiento en alero de vuelo superior perimetral, precisando su saneado y formación posterior.*

*Manchas de humedad en cara inferior de vuelo deteriorando revestimiento y pintura en la zona.*

### 02.01 M2 SANEADO Y PINTURA EN SALIENTES DE FACHADA

Saneado de cuerpo central de fachada, mediante la reparación con Sika monotop 618 en zonas deterioradas y degradadas puntualmente en esquinas y cantos (se considera el picado del 15%) posterior aplicación de imprimación acrílica al agua HIDROCRIL de la marca JUNO, y revestimiento exterior pétreo color blanco, a base de resinas acrílicas, impermeable al agua y permeable al vapor, JUNOREV de la marca JUNO, sobre paramento vertical, con pintura lavable, color blanco, impermeable al agua y permeable al vapor, previa mano de imprimación y protección de elementos adyacentes y limpieza.

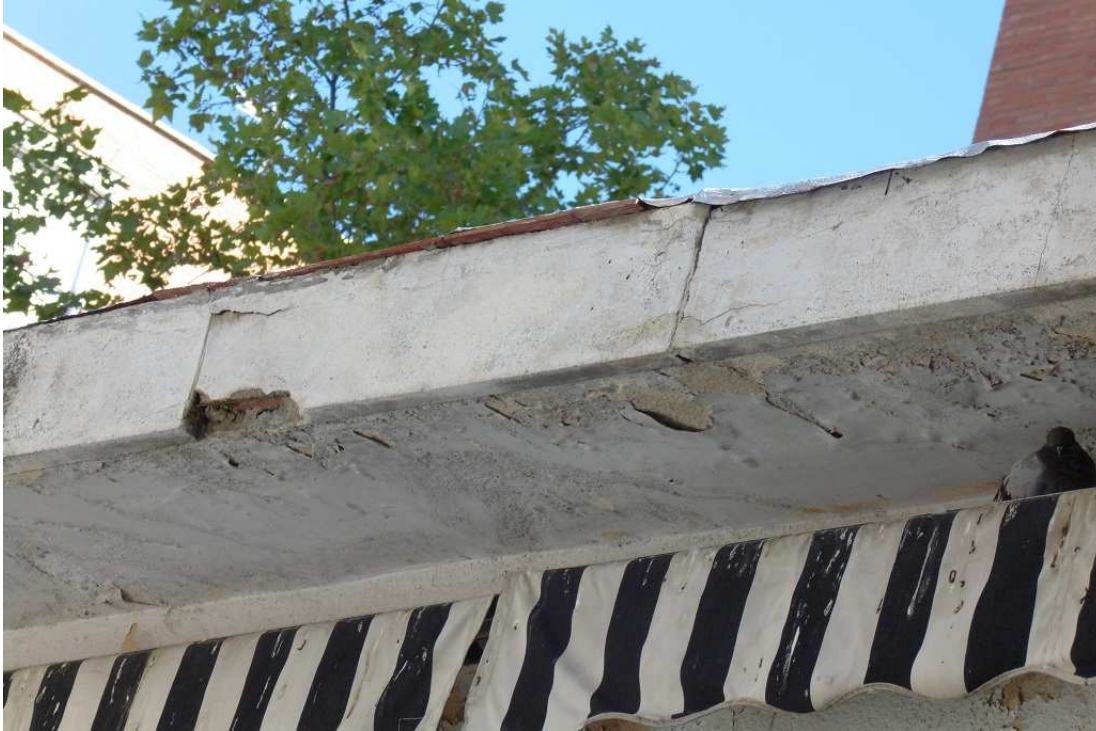
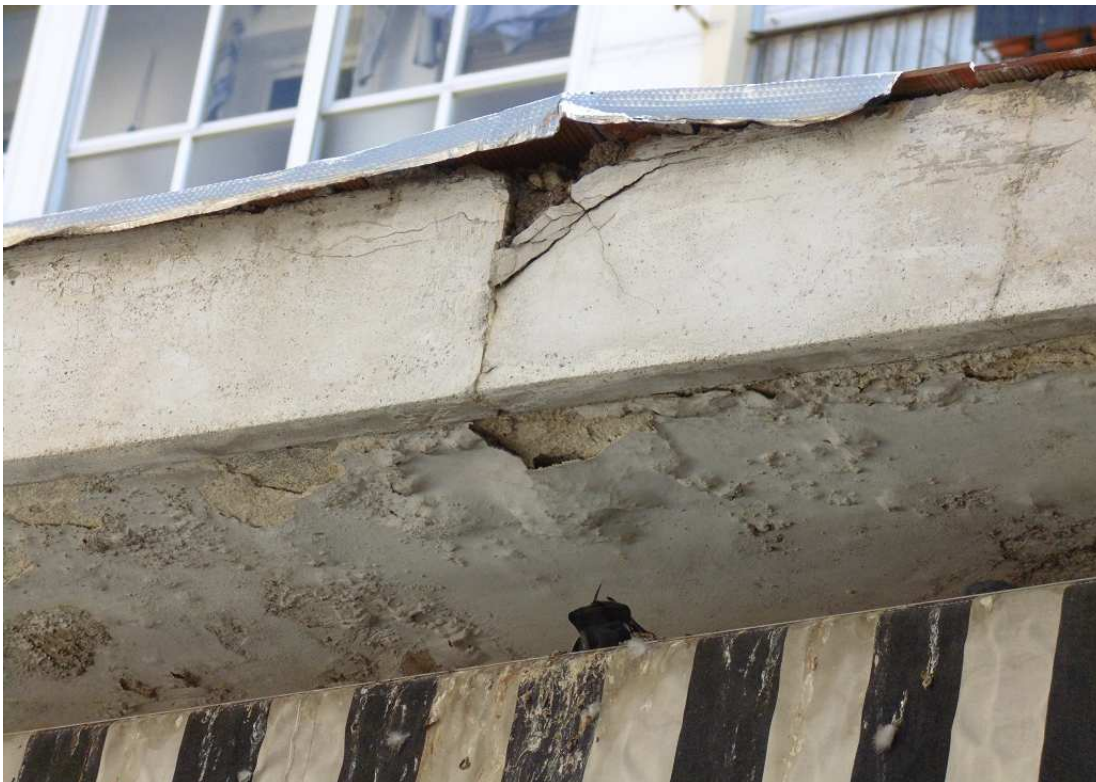
FACHADA ESTE

*Se encuentra en el vuelo del alero superior perimetral correspondiente a la pescadería y a local cerrado Frutería con agrietamiento generalizado, rotura puntual de piezas de recubrimiento del canto, riesgo de desprendimiento y deterioro por humedad en revestimiento de la cara inferior.*

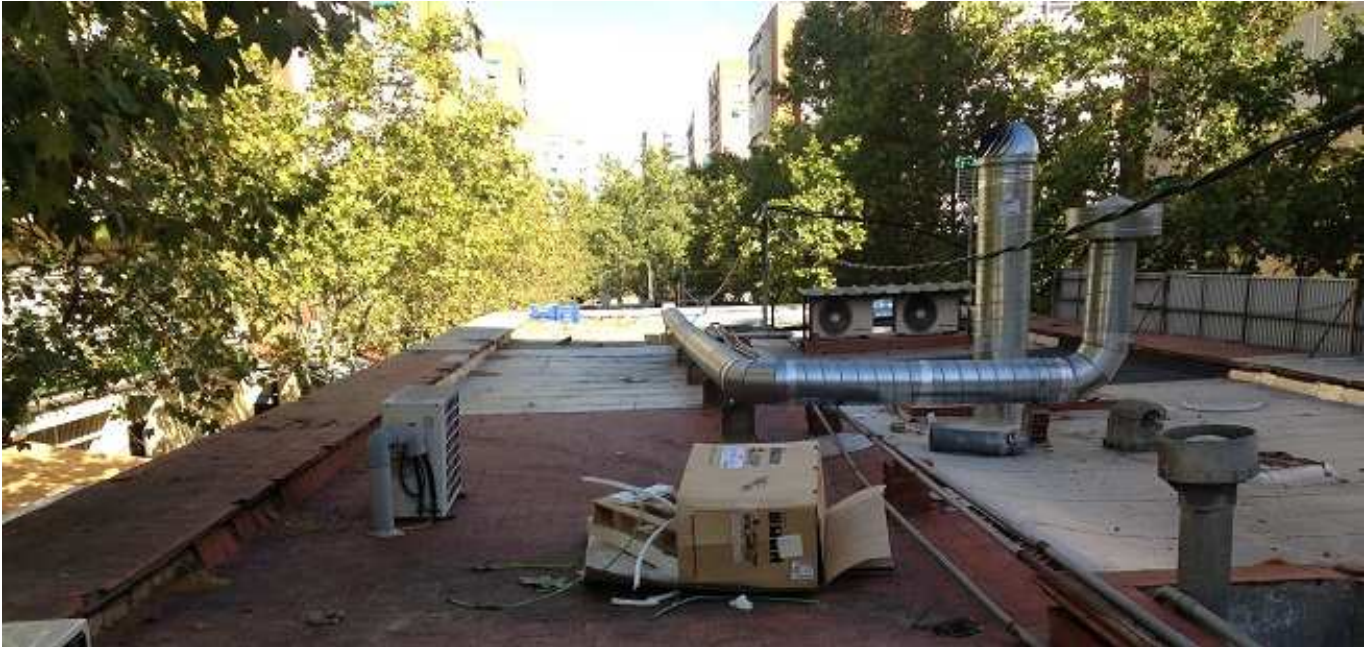
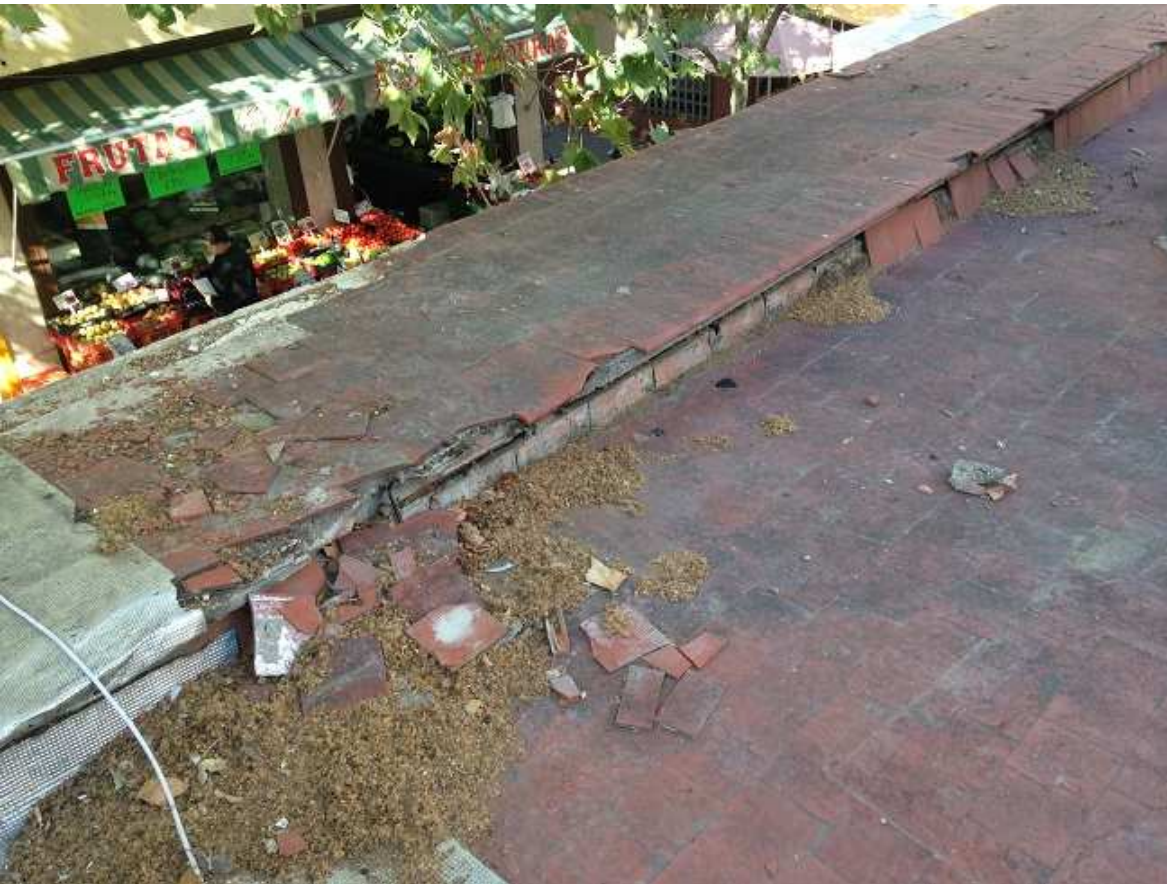
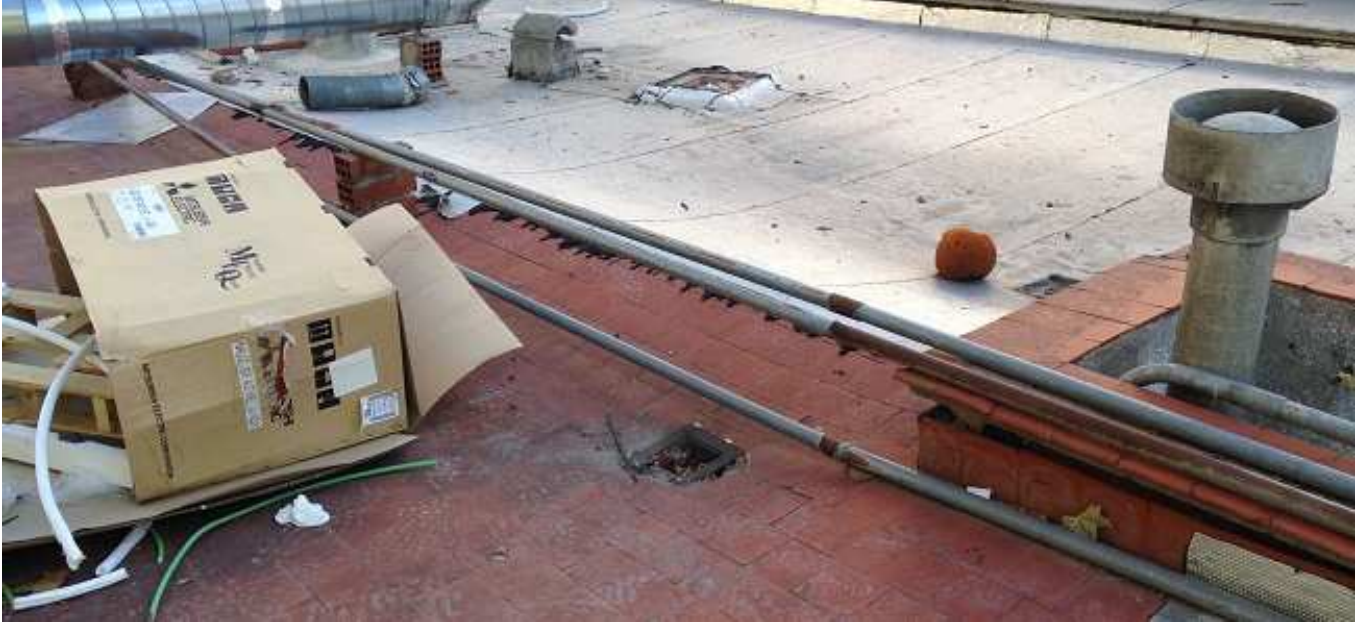
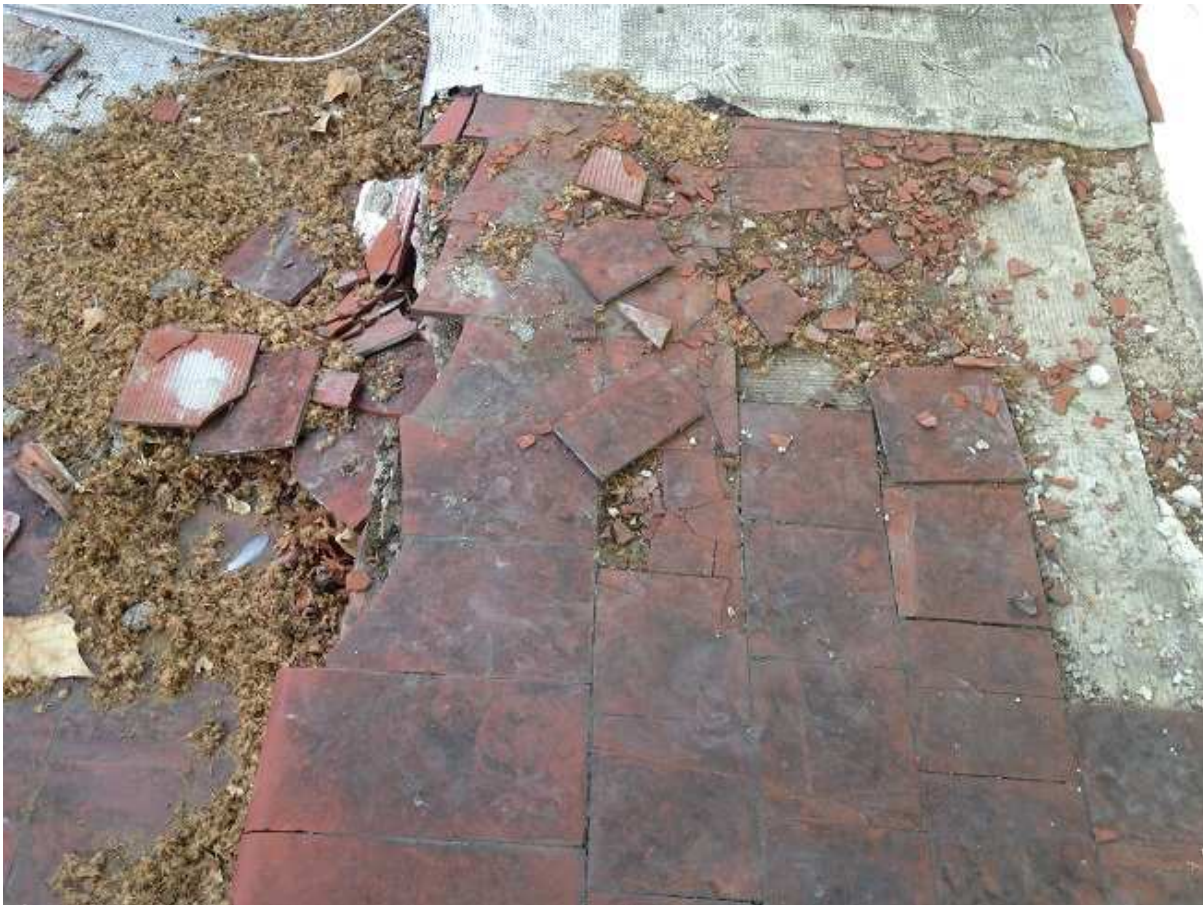
**CUBIERTA**

- Suciedad acumulada de forma generalizada precisando limpieza y mantenimiento.
- Retirada de elementos inapropiados en cubierta (cajas, palets, restos de material cerámico partido, restos de conductos de ventilación,...).

- Baldosín catalán en cubrición de pescadería con muy mal estado de mantenimiento, con desprendimiento generalizado de material en perímetro, permitiendo filtraciones de agua causante de deterioro de vuelo de alero. Se precisa impermeabilización completa en la zona.
- Ausencia de rejilla en sumidero de evacuación con gran cantidad de suciedad acumulada, causante de posible atasco.

- Peto perimetral en muy mal estado con deterioro de material no garantizando estanqueidad en la zona.
- Acabado de lámina asfáltica deteriorada dejando catalán originario de base al descubierto.
- Sumideros de evacuación obstruidos.
- Suciedad con objetos acumulados causantes de retenciones en la evacuación.
- Mal conexionado de desagües de sumideros a injerto de bajante comunitaria vista por interior de patinillo.

- Remate puntual de lámina asfáltica en encuentros deteriorada.
- Acumulación de elementos sin uso que precisan su retirada y limpieza de la superficie.

Reparación puntual de lámina de aluminio gofrada en zonas de deterioradas de solape fisuradas o desprendidas, mediante lámina impermeabilizante autoadhesiva compuesta por un mastico elastomérico recubierto en la cara superior por una hoja de aluminio gofrado y en la cara inferior por un film siliconado. La adhesión se realizará por simple contacto y presión al substrato previo de imprimación asfáltica EMUFAL I (es una emulsión asfáltica de base acuosa para Imprimación y preparación de superficies).

Nueva impermeabilización de la zona afectada mediante bicapa autoprottegida constituida por: imprimación asfáltica Curidan, lámina asfáltica de betún plastómero Esterdan 30 P Pol, con armadura de fieltro de poliéster reforzado, totalmente adherida al soporte con soplete; lámina asfáltica de betún plastómero Glasdan 40/GP ERF Elast Gris (negro), con armadura de fieltro de fibra de vidrio, autoprottegida con gránulos de pizarra, totalmente adherida a la anterior con soplete, sin coincidir juntas. Cumple la norma UNE-104-402/96 según membrana GA-6. Cumple con los requisitos del C.T.E. Cumple con el Catálogo de Elementos Constructivos del IETcc según membrana bicapa. Ficha IM-12 de Danosa.

Impermeabilización n encuentro de cubierta con paramento vertical, mediante bicapa autoprottegida constituida por: imprimación asfáltica Curidan, lámina asfáltica de refuerzo de 50 cm de desarrollo de betún plastómero Esterdan 30 P Pol, con armadura de fieltro de poliéster reforzado, totalmente adherida al soporte con soplete; lámina asfáltica de betún plastómero Glasdan 40/GP ERF Elast Gris (negro), con armadura de fieltro de fibra de vidrio, autoprottegida con gránulos de pizarra, totalmente adherida a la anterior con soplete, sin coincidir juntas. Cumple la norma UNE-104-402/96 según membrana GA-6. Cumple con los requisitos del C.T.E. Cumple con el Catálogo de Elementos Constructivos del IETcc según membrana bicapa.

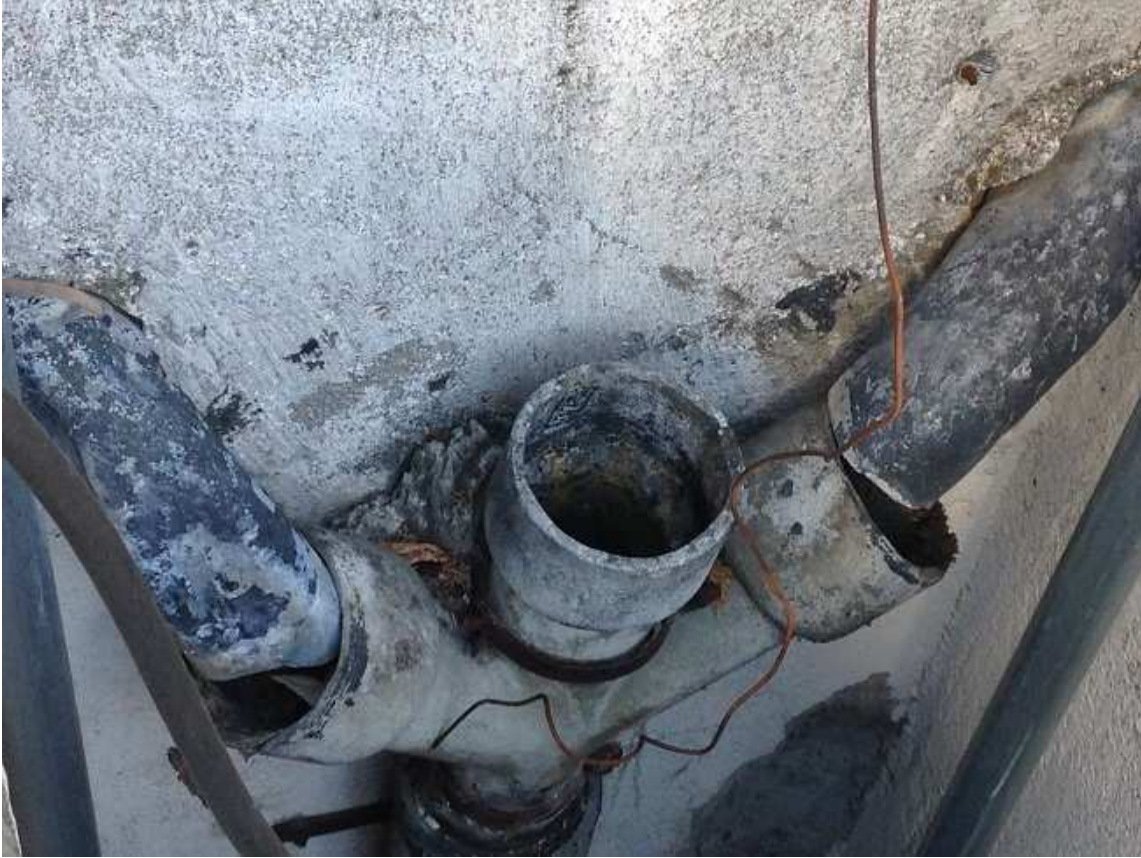
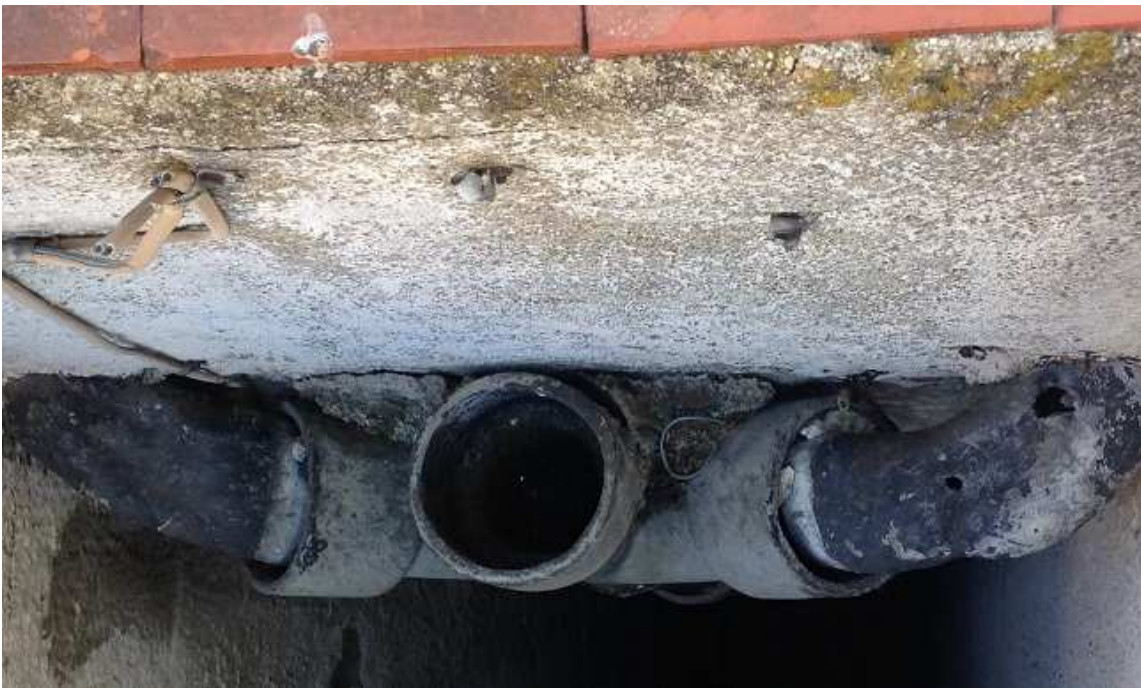
**PATINILLO - SANEAMIENTO**

- Sanear paramentos superior de patio afectados por las inclemencias meteorológicas de 3,00 metros al menos desde la altura del peto con tapado de orificios existentes.
- Catalanes de perímetro de patinillo rotos y/o desprendidos.

- Humedades generalizadas en planta sótano de local destinado a lavandería autoservicio en actual reforma para su apertura.
- Mal conexionado de desagües de sumideros a injerto de bajante comunitaria vista por interior de patinillo en zona de local de frutería.
- Orificios y deficiente sellado en conexionado de desagües a injerto de bajante comunitaria.

Picado de paramentos revestidos enfoscados hasta base firme afectados por la humedad, y tapado de orificios en paramento, por medios manuales y/o mecánicos (se considera en 20%) , con carga, transporte y descarga de escombros a vertedero.

Suministro y colocación de pieza cerámica lisa de 14x20 cm faltante o rota de vierteaguas en perímetro de patinillos interiores, recibida a soporte enfoscado con mortero cola, totalmente rematado.

Conexionado de desagüe de sumidero de recogida de aguas de cubierta desde su tramo visto hasta Y de bajante, por sistema de enchufe conjunta pegada (UNE EN1453-1), colocada con abrazaderas metálicas, instalada, reparación de tramos con orificios mediante masilla, incluso con p.p. de piezas especiales de PVC, funcionando. s/CTE-HS-5.
